**SIGNUM**

**BALIZAMIENTO  
FLEXIBLE**

**Balizas flexibles H50 y H75**

**MOTIVO DEL ENSAYO REALIZADO**

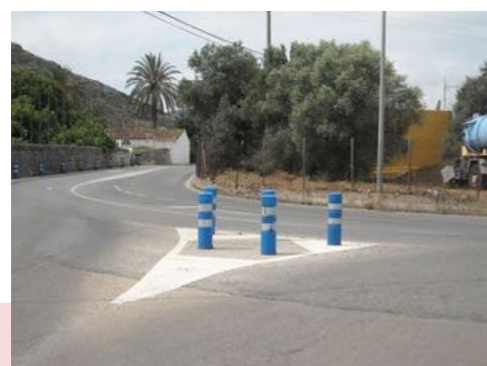
Situación antes de la prueba con balizas H-75 de polietileno.

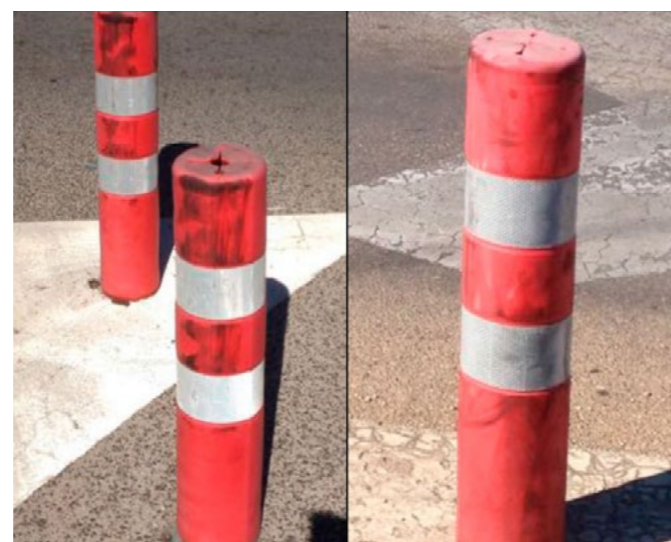
Imágenes tomadas el 6-11-2012 donde se puede apreciar que las nuevas balizas de EVA han sido golpeadas por los vehículos.

Los golpes que han recibido las nuevas balizas de EVA que podemos intuir por las marcas que presentan, a nuestro entender, no nos parecen asumibles por las balizas tradicionales de polietileno.

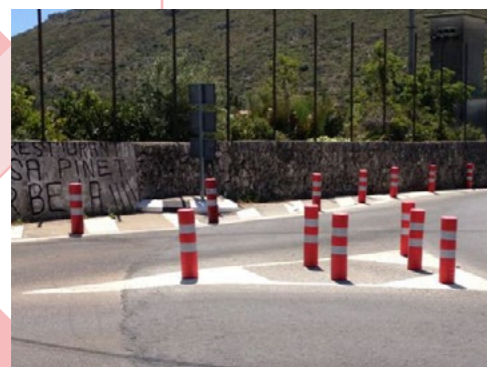
Balizas H-75 de EVA colocadas en mayo de 2011.

Anteriormente se realizaba la reposición de tres balizas cilíndricas de polietileno cada mes, pero según información del Capataz de la brigada encargada de la reposición, estas balizas estaban deterioradas a los diez días de su reposición. Desde mayo de 2011 hasta diciembre de 2012, con el nuevo material, se han repuesto cinco balizas de EVA y se ha tenido que realizar la reparación del anclaje de otra.

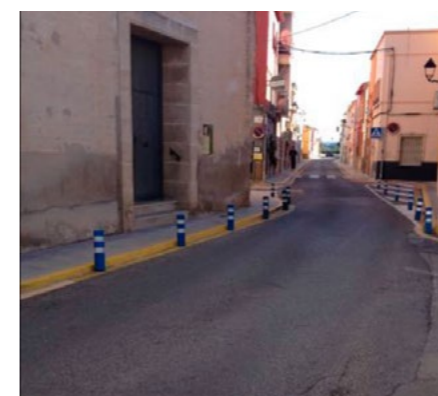
Imagen tomada el 29-11-2012 donde se pueden apreciar todas las balizas colocadas en febrero de 2012 en estado de servicio.

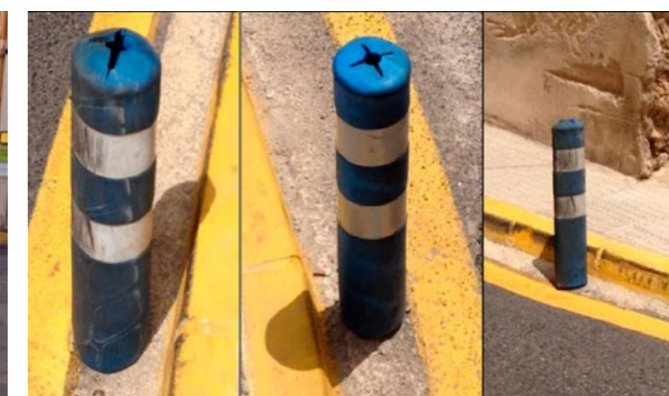
En las dos primeras imágenes se puede apreciar marcas de ruedas de vehículos pesados que han pasado por encima de las balizas. En la tercera imagen se puede apreciar que la baliza ha sido repetidamente golpeada. Tomadas el 26-7-2012.

Anteriormente se realizaba la reposición de cinco balizas cilíndricas de polietileno cada mes, pero según información del Capataz de la brigada encargada de la reposición, estas balizas estaban deterioradas a los diez días de su reposición. Desde febrero de 2012 hasta diciembre de 2012, con el nuevo material, no se ha repuesto ninguna baliza de EVA. De la misma forma que en el caso anterior, los golpes y atropellos que han recibido las nuevas balizas de EVA que podemos intuir por las marcas que presentan, a nuestro entender, no nos parecen asumibles por las balizas tradicionales de polietileno.

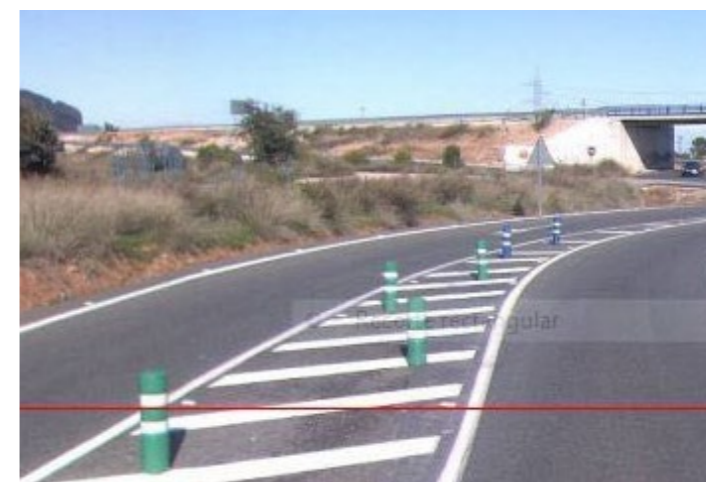
Situación antes del inicio de la prueba donde se puede apreciar la situación de dos balizas cilíndricas azules provisionales, al haber desaparecido las anteriores. Todas son de polietileno.

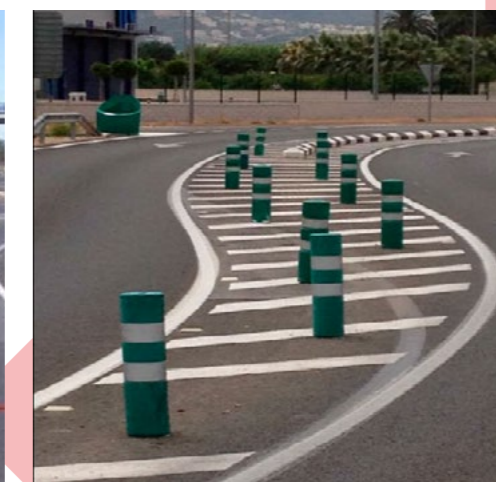
Situación actual con las dos balizas en punta H-75 de EVA.

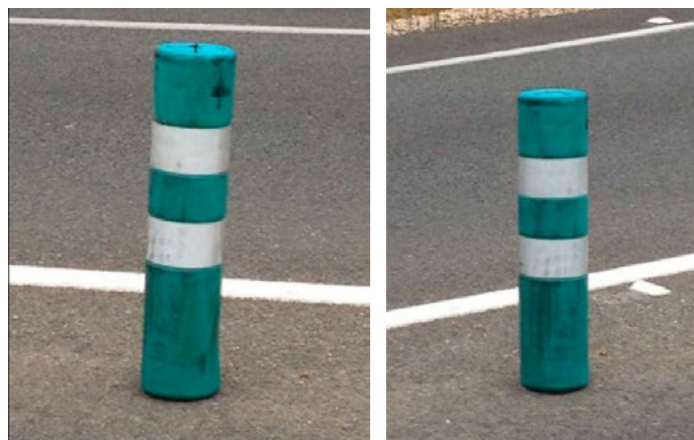
Las dos balizas de polietileno desaparecieron a los tres meses de ser colocadas en la CV-731. Las nuevas, de EVA, están colocadas desde marzo de 2012 y siguen cumpliendo su función.

Imágenes donde se aprecian golpes recibidos por las balizas por el tráfico de la vía.

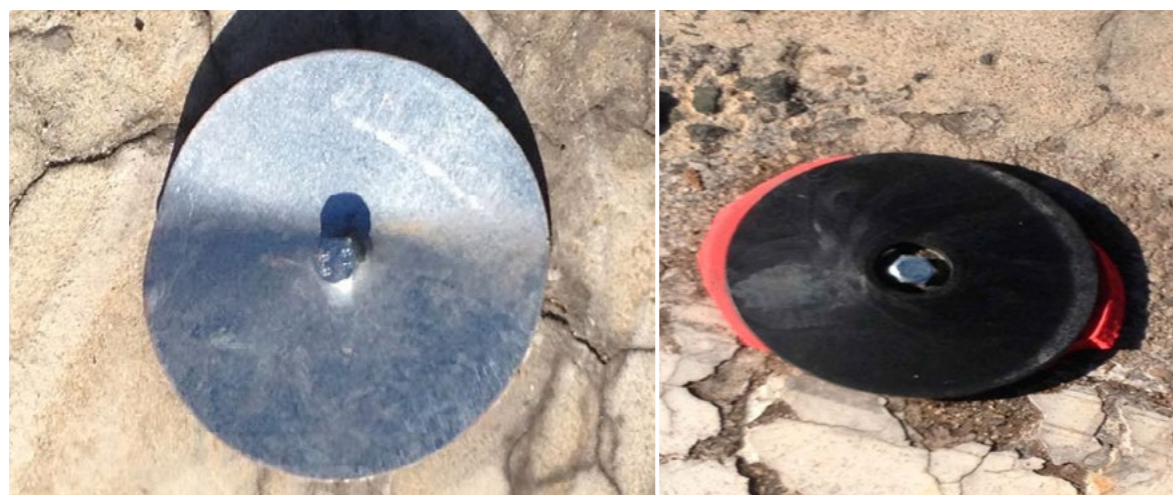
Anclaje de baliza tradicional que queda en la calzada tras ser destruida la baliza.

Anclaje de baliza de EVA que queda en la calzada tras ser destruida la baliza.

Como puede apreciarse en la foto, una vez destruidas las balizas, el anclaje de la baliza de EVA no es un peligro por si mismo como si que parece que lo es la chapa del anclaje de la baliza tradicional.
